† Pekkton® ivory.
Casos clínicos.

Restauración atornillada del maxilar sobre 6 implantes.

Reconstrucción atornillada sobre 5 implantes.

Reconstrucciones atornilladas sobre implantes en el maxilar y la mandíbula.

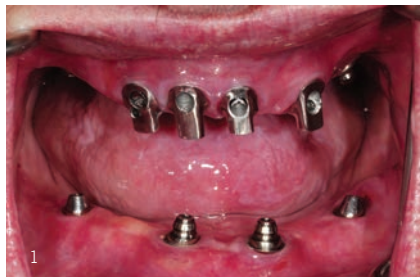
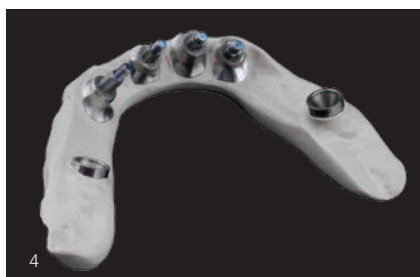
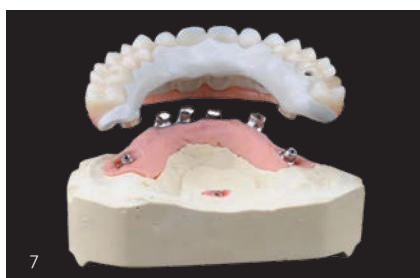
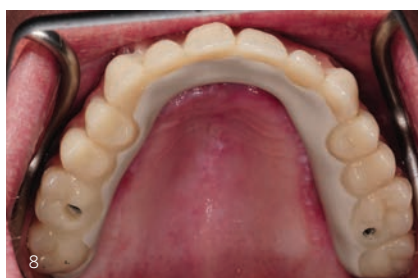
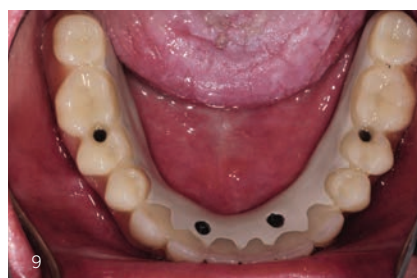
- 1 Situación de partida: los implantes con los pilares fresados individualmente
- 2 Negativo del montaje de dientes
- 3-4 El resultado final de fresado de la estructura de Pekkton® ivory para la restauración maxilar
- 5 Aplicación de los dientes prefabricados a la estructura Pekkton® ivory usando resina del color del diente, sin aplicar opaquer a la estructura
- 6 Trabajo terminado con resina rosa (sin opaquer rosa)
- 7 Vista detallada del trabajo maxilar
- 8-9 La prótesis in situ

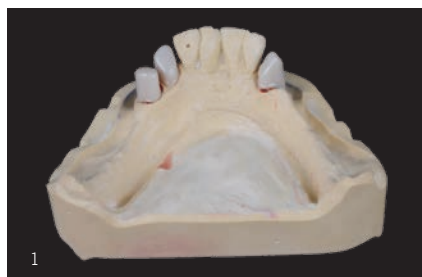
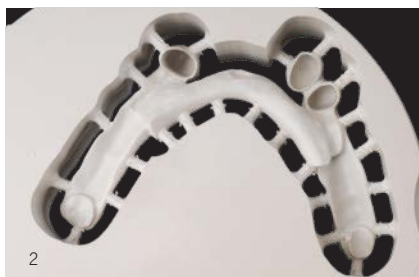
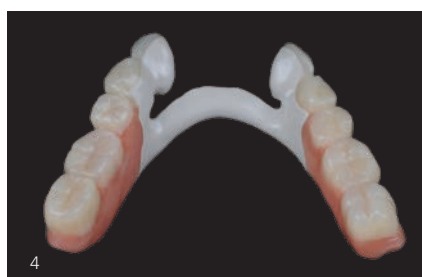
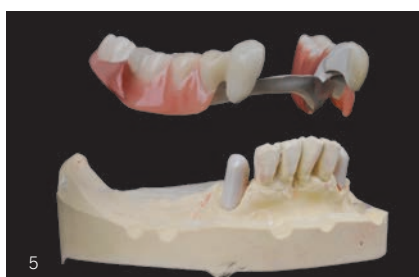
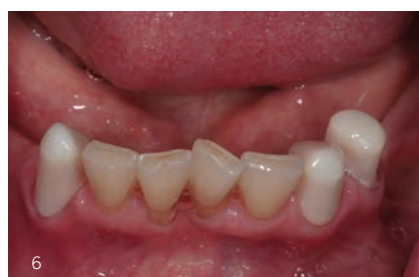
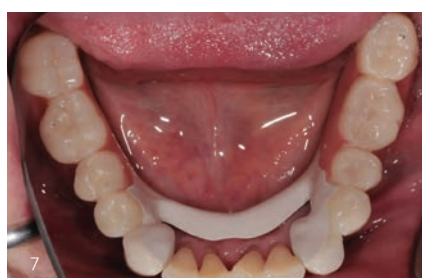
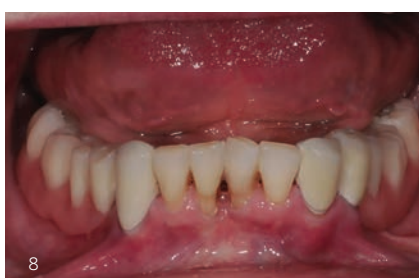
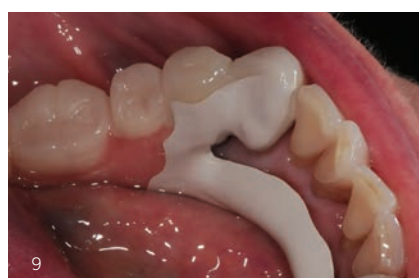
Prótesis telescópica mandibular con bracket sublingual.

- 1 Situación inicial con las cofias internas fresadas de zirconio
- 2 Resultado del fresado de Pekkton® ivory Se escanearon las cofias internas con el escáner táctil DS10 Renishaw y el conjunto con el escáner S600-ARTI Zirkonzahn
- 3 La estructura final pulida de Pekkton® ivory
- 4-5 El trabajo finalizado
- 6-9 La prótesis in situ

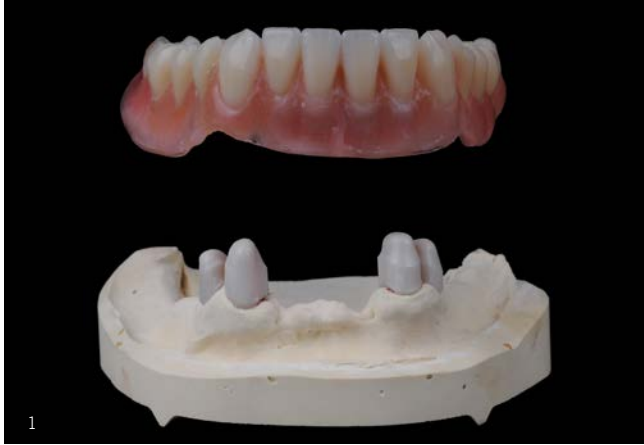
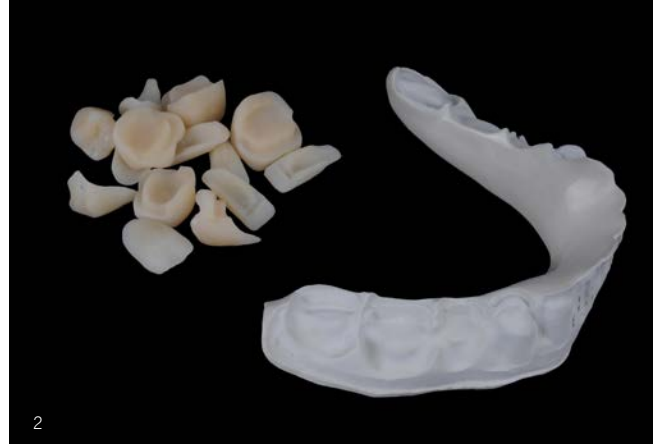
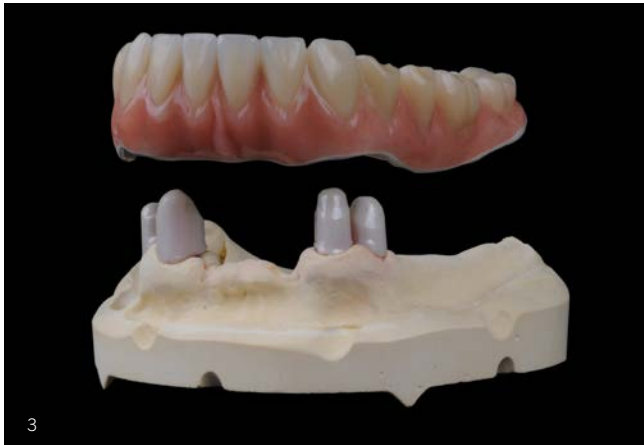
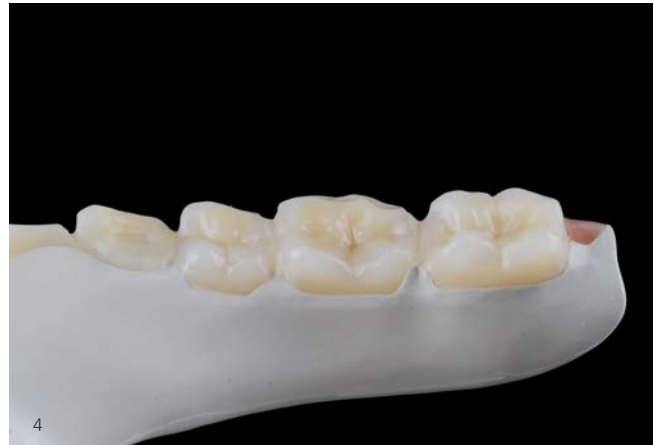
Prótesis telescópica mandibular.

- 1 Cofia interna de zirconio sin fresar con colocación de lámina de embutición profunda para la prueba
- 2 Estructura fresada y pulida a alto brillo de Pekkton® ivory con los dientes prefabricados, listos para adherirse. La estructura se acondiciona con plasma
- 3 Prótesis telescópica finalizada
- 4 Vista detallada de la prótesis dental terminada antes de la inserción en la boca del paciente

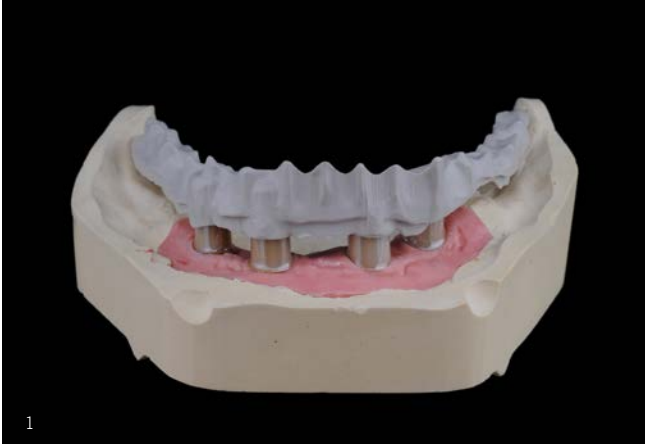
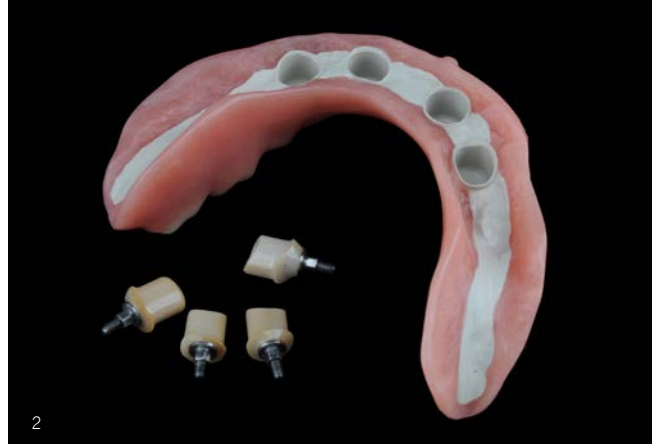
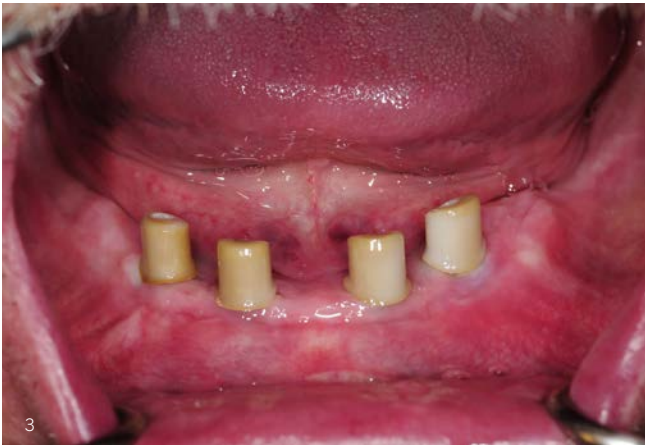
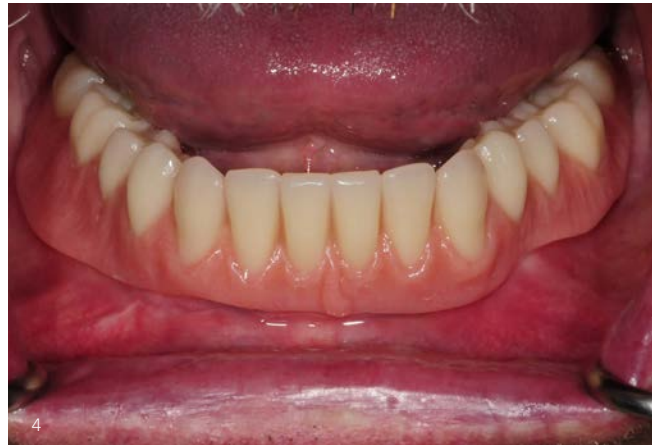
Prótesis telescópica mandibular sobre 4 implantes.

- 1 Prueba de ajuste de la estructura fresada Pekkton® ivory sobre los pilares telescópicos individuales de zirconio fresados en paralelo colocados en una base de adhesión de titanio
- 2 La estructura Pekkton® ivory se graba acondicionándola con plasma y se acaba con resina rosa (sin aplicar opaquer debajo). Pekkton® ivory tiene un color neutro, por lo que puede prescindirse del opaquer
- 3 Imagen de la estructura telescópica atornillada sobre los implantes, lista para la colocación de la prótesis
- 4 Vista detallada de la prótesis implantosoportada

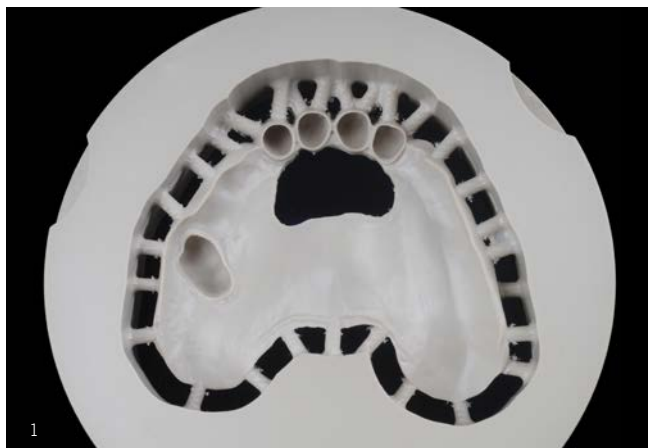
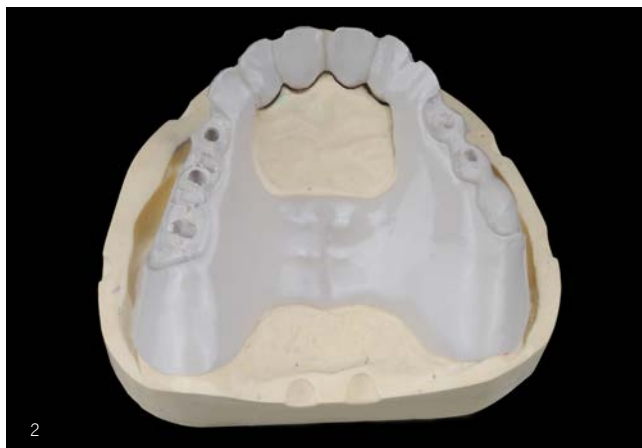
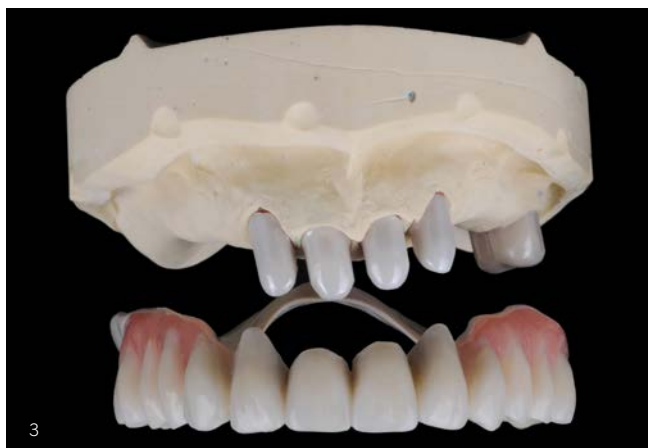
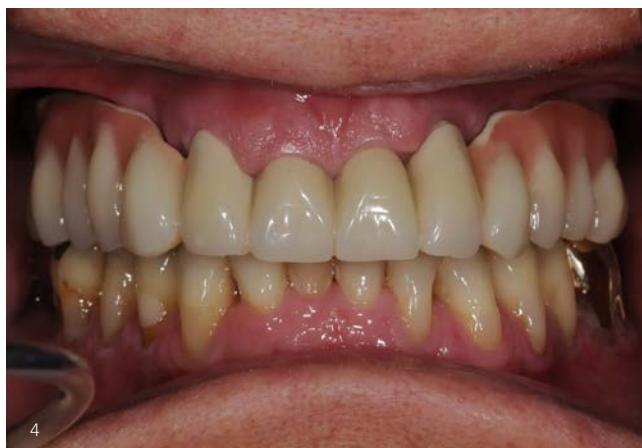
Prótesis telescópica maxilar con recubrimiento por palatino.

- 1 Resultado del fresado de la prótesis dental removible en Pekkton® ivory, incluidas las 5 cofias telescópicas fresadas
- 2 La estructura terminada pulida de Pekkton® ivory
- 3 Imagen de la prótesis terminada. Los dientes artificiales y las carillas anteriores talladas se fijan a la estructura con resina del color del diente sin opaquer y se le da un acabado de resina rosa
- 4 La prótesis colocada en la boca

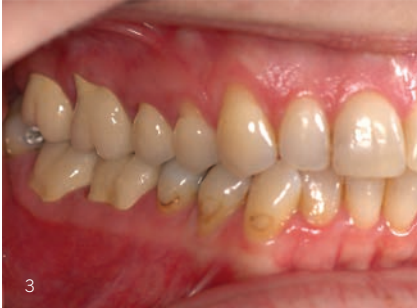
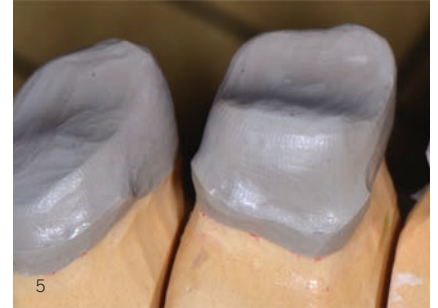
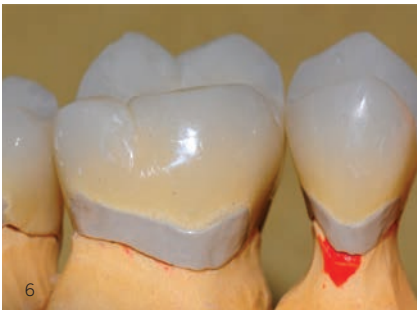
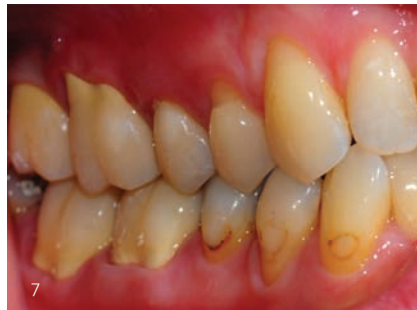
- 1 Situación del maxilar al inicio
- 2 Situación de la mandíbula al inicio
- 3 Situación de la oclusión al inicio
- 4 Situación radiográfica al inicio de los dientes 46 y 47
- 5 Estructura de Pekkton® ivory sobre el modelo
- 6 Coronas de Pekkton® ivory revestidas terminadas
- 7 Restauraciones provisionales a largo plazo de Pekkton® ivory colocadas
- 8 Revisión radiográfica de las endodoncias de los dientes 46 y 47 al cabo de seis meses

La radiografía mostró aclaración apical en los dientes 46 y 47. La determinación del estado periodontal arrojó una profundidad máxima al sondaje de 5 mm y un defecto de furcación de grado I en el diente 17, también de 5 mm para el diente 16 y defecto de furcación de grado II, de 4 mm en el diente 15, 5 mm y furcación de grado I para el 46, y de 4 mm y furcación de grado I para el diente 47.

En primer lugar, los dientes 46 y 47 fueron tratados endodónticamente. Se retiraron las coronas existentes y los cinco dientes fueron restaurados con Pekkton® ivory así como con NEM, en el marco de un ensayo clínico con prótesis provisionales a largo plazo. Al cabo de seis meses se realizó una revisión de las endodoncias y se repitió la evaluación periodontal. La paciente no presentaba molestias después de seis meses.

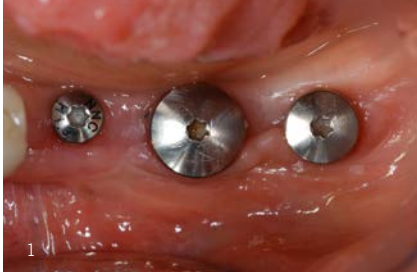
- 1 Situación inicial tras la cicatrización de los implantes
- 2 Modelo maestro
- 3 Supraestructura modelizada del grupo del puente

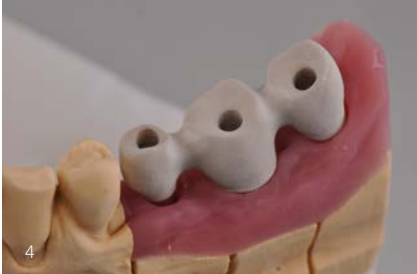
- .4 Puente modelado de Pekkton® ivory
- 5 Antes del revestimiento, el puente se prueba en boca de la paciente
- 6 Comprobación del ajuste mediante radiografía
- 7 Puente atornillado terminado en boca y canales de los tornillos tapados con composite

El técnico dental fabricó para los implantes una estructura atornillada de una pieza de Pekkton® ivory.

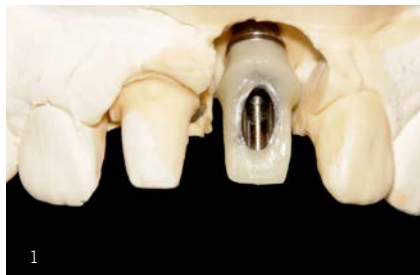
- 1 Modelo anatómico de cera en un pilar de titanio tratado previamente con una máscara gingival
- 2 Pilar para implante de Pekkton® ivory tras el pulido (derecha)
- 3 Confección de una prótesis provisional con carillas prefabricadas
- 4 Imagen clínica de los pilares para implantes de Pekkton® ivory dos minutos después de su colocación. La ligera coloración blanca de la encía confirma el uso en el laboratorio de una máscara gingival y el modelado del perfil

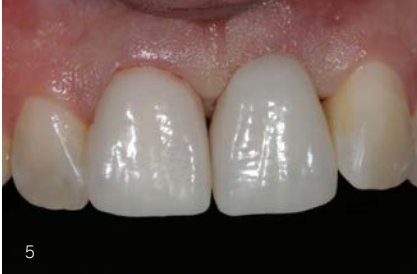
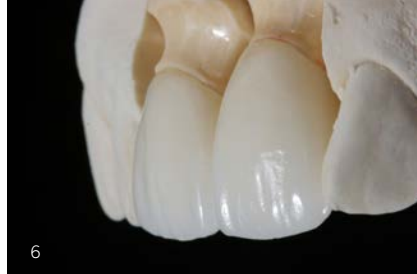
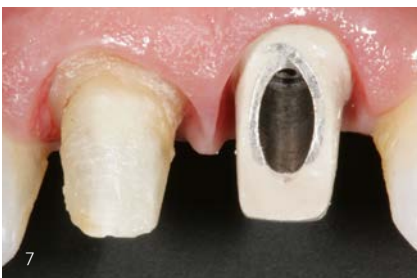
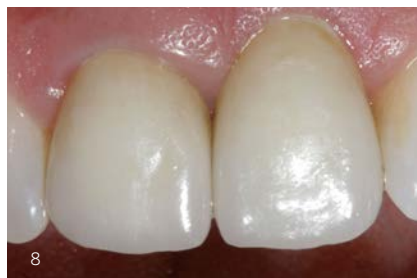
- 5 Inserción de las prótesis provisionales
- 6 Vista lateral de las coronas de cerámica sin metal en 11 y 21
- 7 Cicatrización de la encía después de tres meses con las restauraciones provisionales colocadas, el fino grosor de la papila central es una reacción positiva al protocolo de tratamiento aplicado
- 8 Dos meses después de la inserción, la reacción de los tejidos es muy positiva, el tejido no presenta ninguna reacción inflamatoria

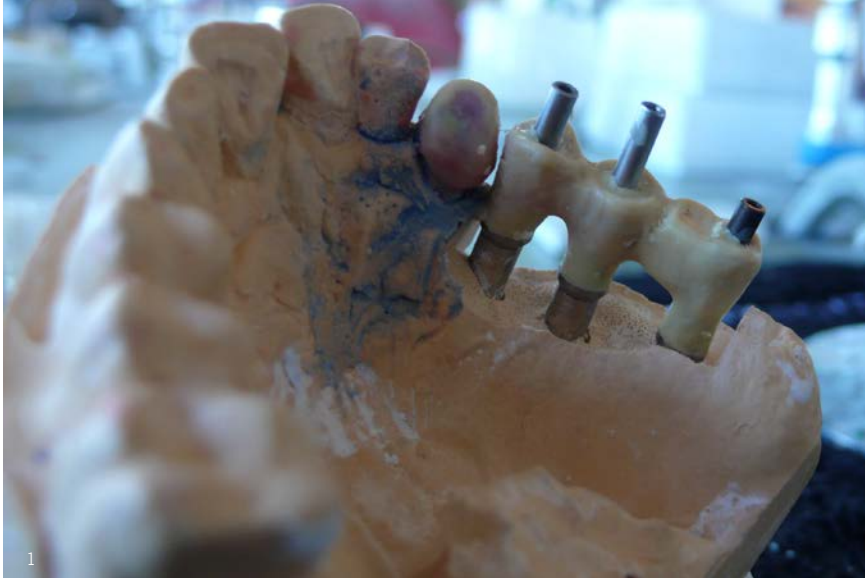
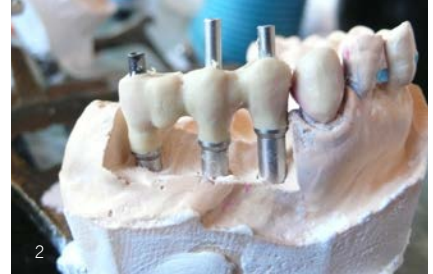
Puente sobre implantes.

- 1 Situación inicial, Pekkton® con revestimiento de opaquer
- 2 Encerado sobre el modelo
- 3 Encerado anatómico en el articulador

Duplicación del modelo, encerado, inserción del sistema de mufla Trixpress® (Dekema, Alemania), prensado con pellets de Pekkton® ivory (Cendres+ Métaux SA, Suiza).

Prensado con el horno 654 Press-i-dent (Dekema, Alemania).

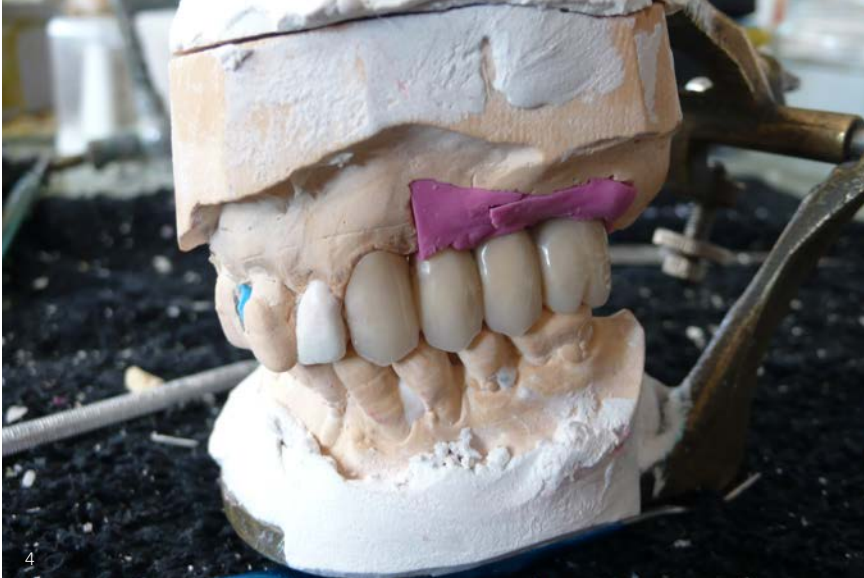
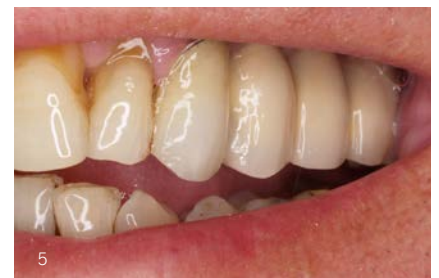
4 Situación final en el articulador en el laboratorio

5 Situación real en la boca

Colocación y atornillado de los tres implantes sobre el modelo, encerado en la región 23-24-25-26, inserción del encerado en el sistema de mufla Trixpress® (Dekema, Alemania), enmuflado con material CM-20 (Cendres+Métaux SA, Suiza).

Precalentamiento y prensado con el horno 654 Press-i-dent (Dekema, Alemania). Tallado y ajuste de la restauración en el modelo, chorreado con arena y limpieza con un limpiador de chorro de vapor.

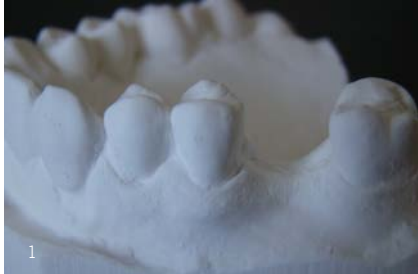
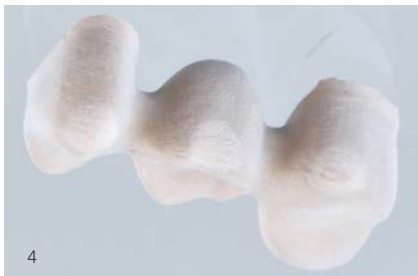
Tras la pérdida del diente 16, se tomó la decisión de cerrar el hueco con una reconstrucción fija en forma de puente cementado. El objetivo era conseguir una reconstrucción sin metal.

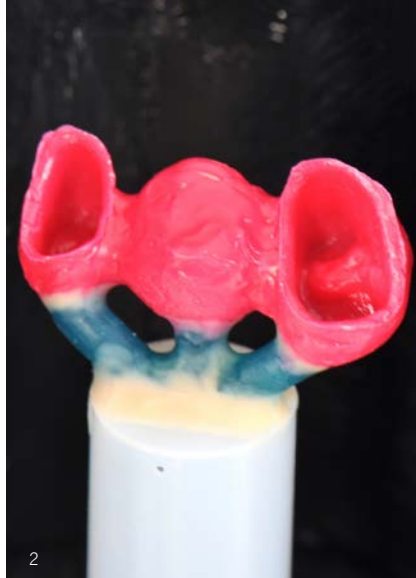
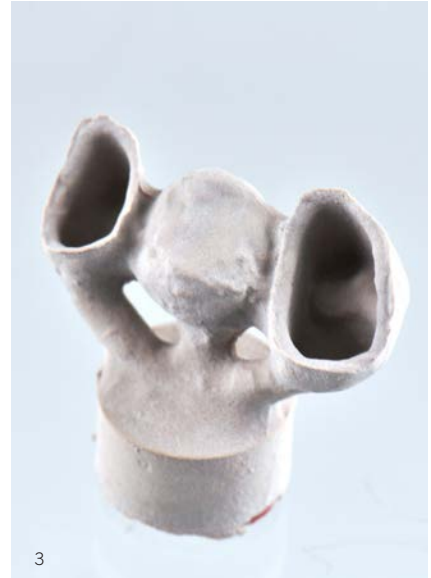
Puente sobre dientes naturales.

- 1 Situación inicial sobre el modelo
- 2 Modelo de la restauración preparado para el enmuflado
- 3 Puente prensado tras el desmuflado, sin procesar
- 4 Puente retocado

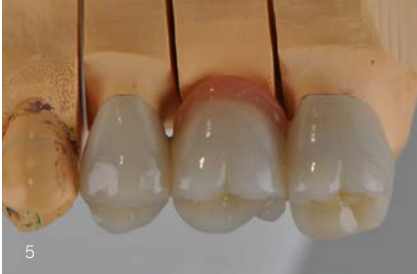
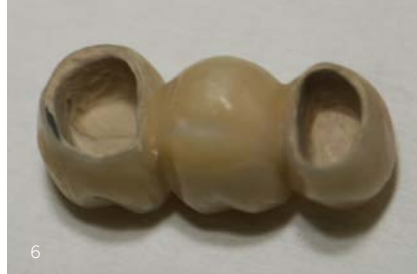
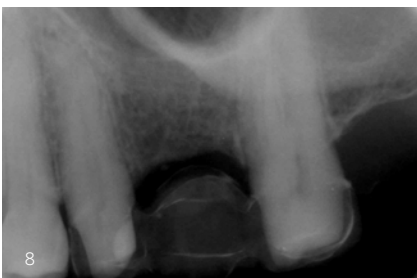
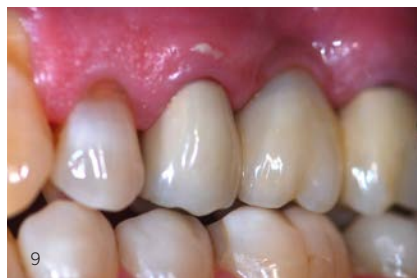
- 5 Puente recubierto con composite (SR Nexco, Ivoclar Vivadent)
- 6 Vista interior del puente recubierto
- 7 Puente cementado en boca
- 8 Radiografía del puente cementado e imagen nítida del muñón
- 9-10 Situación dos años después de la colocación

La preparación y la toma de la impresión se llevaron a cabo de la misma manera que para un puente convencional de coronas cerámicas fusionadas sobre metal (VMK). La cementación tuvo que realizarse de forma adhesiva. La comprobación tras la inserción resultó relativamente fácil, puesto que radiográficamente se visualizaban perfectamente los dientes pilares. Por ello, cualquier posible excedente podría localizarse fácilmente. La baja radiopacidad del puente Pekkton® ivory se puede valorar tanto positiva como negativamente. Una ventaja, sin duda, es que los dientes pilares pueden visualizarse mejor radiográficamente. Un inconveniente es que la transición con el puente es difícil de evaluar al nivel de los dientes pilares.

El puente en sí se encontraba en un estado impecable y no presentaba fracturas ni fisuras. Los bordes eran normales.

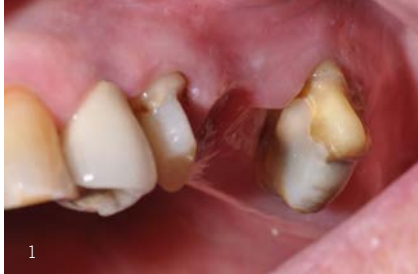
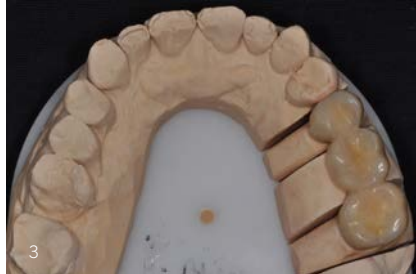
- 1 Situación inicial en boca del paciente tras la preparación
- 2-3 Situación del puente Pekkton® ivory revestido con SR Nexco (Ivoclar Vivadent) sobre el modelo maestro antes de la entrega
- 4 Puente cementado en la boca del paciente
